UFB DUAL設置前後の排水管の汚れ検証

N県S市年収800万円の四人家族の一般的なご自宅

UFB DUAL設置前後の効果検証のための撮影結果報告

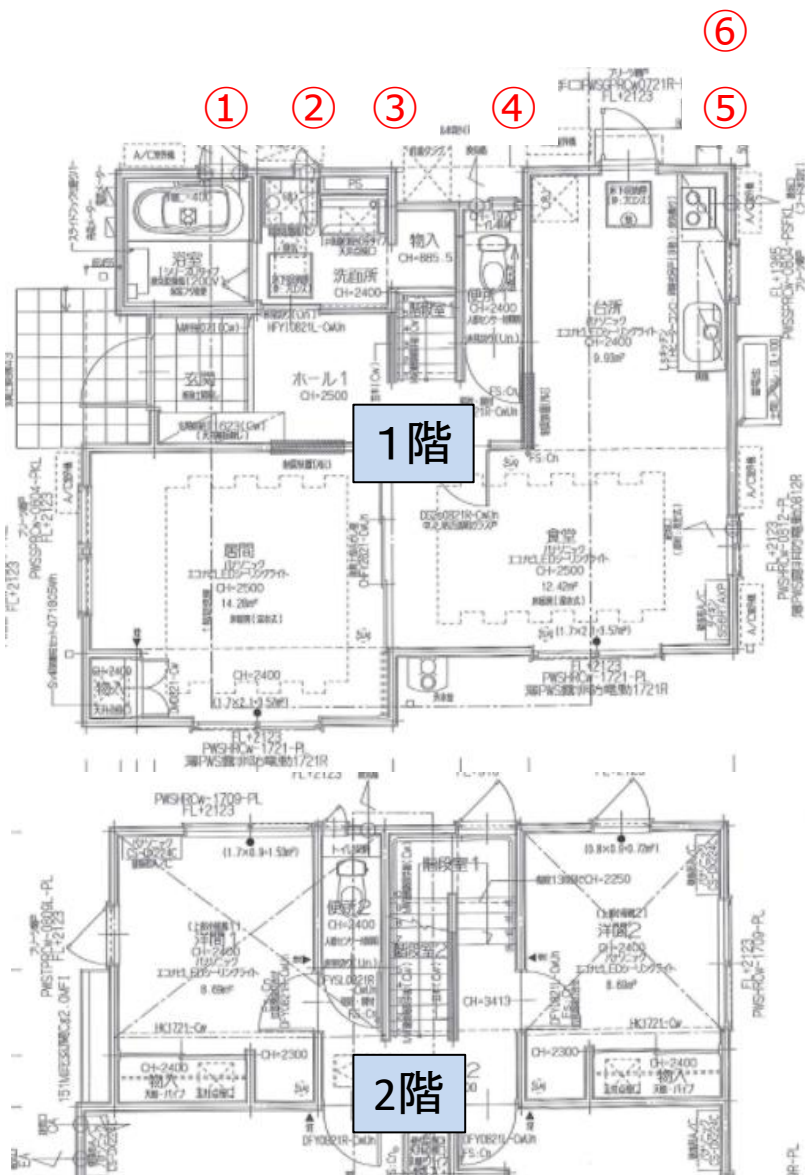
UFB (20mm) を水量メーターの宅内側すぐに設置 (2/23) し、3か月後に排水管の汚れを確認。設置前撮影 (2/5) と設置後3か月经過 (5/23) の各排水管の汚れを、マイクロスコブ写真にて比較。8/23 (設置6か月後) に検証のため再撮影実施。

- ①浴室・洗濯機
- ②2階トイレ
- ③洗面所
- ④1階トイレ
- ⑤台所
- ⑥最終桝手前

※8/23は①～④は撮影せず

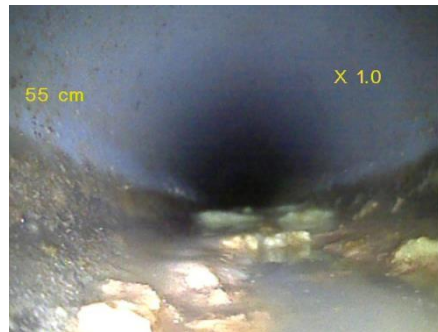
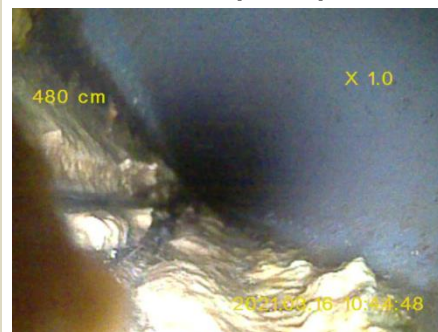
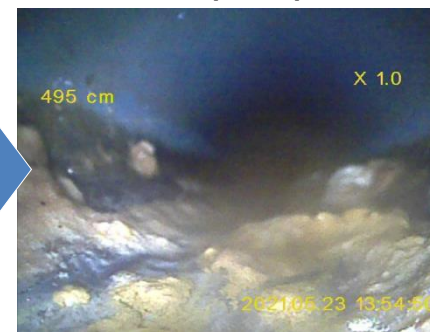
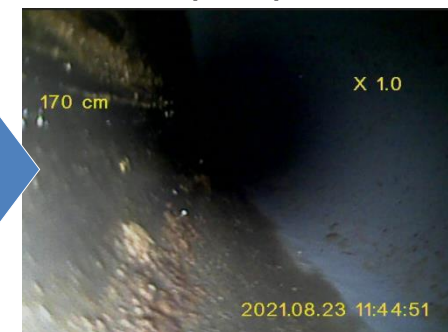
⑤台所排水管

設置前 (2月)

設置3週間後
2021/03/16

設置3か月後
2021/05/23

設置6か月後
2021/08/23

設置（2/23）から3週間後（3/16）では効果は見られず、設置3か月後の5/23では排水管の汚れが多少浮き上がったように見えた。6か月後の8/23には汚れが剥がれて流されたようで、かなりきれいな状態になっていた。
